# DANGER ALERTE

## UN JEUNE TRAVAILLEUR EST TUÉ APRÈS AVOIR ÉTÉ ÉCRASÉ PAR UN CAMION

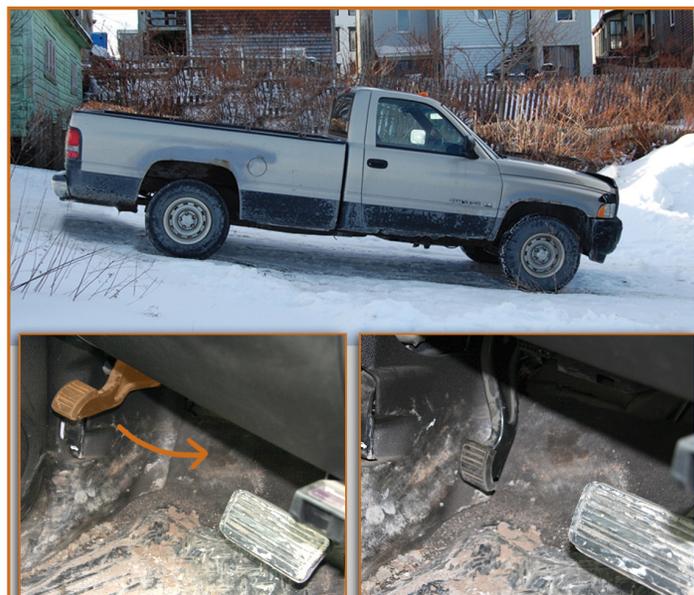
1. La condition mécanique du véhicule était non conforme aux normes. Le moteur perdait de l'huile et la transmission automatique (mécanisme de stationnement) était défectueuse. Par conséquent, la position de stationnement ne suffisait pas pour retenir le camion et nécessitait l'application du frein de stationnement.
2. Le jeune homme s'était placé dans une position dangereuse en rampant sous le véhicule. De plus, il aurait dû vérifier lui-même si le frein de stationnement était appliqué, au lieu de demander à un collègue de le faire pendant qu'il se trouvait sous le camion.
3. Le collègue n'était pas sur le siège du conducteur lorsqu'il a vérifié le frein de stationnement. Il était donc impossible d'arrêter rapidement le véhicule lorsque celui-ci a commencé sa descente.

Mettre le frein

Frein appliqué

- Les freins de stationnement des véhicules laissés en position de stationnement doivent être appliqués et les roues doivent être calées. Ces précautions sont particulièrement importantes lorsque le véhicule est stationné dans une pente. Tourner les roues du côté opposé aux véhicules venant en sens inverse assure également la sécurité des autres personnes si le véhicule commence à se déplacer.
